PROYECTO BASICO Y DE EJECUCION
REHABILITACION DE LA ANTIGUA FABRICA DE CURTIDOS
MARIBONA EN AVILES PARA CENTRO DE EMPRESAS
AYUNTAMIENTO DE AVILES

DETALLE FACHADA E:1/25

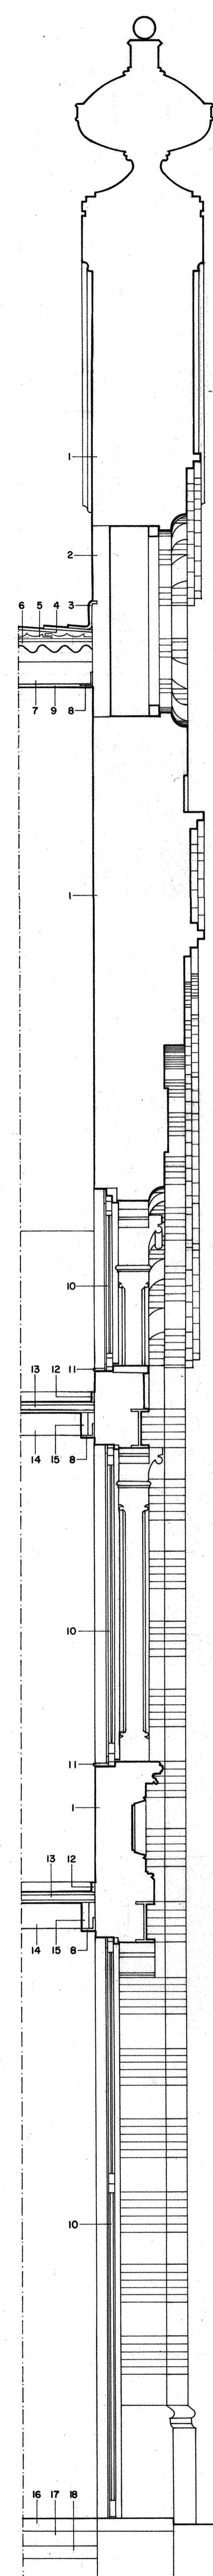
- 1 MURO DE MAMPUESTERA ENFOSCADO Y PINTADO EXTERIORMENTE CON PINTURA ACRILICA IMPERMEABLE E INTERIOR
MURTO CON PINTURA PLASTICA LISA
- 2 1/2 CINTA DE LAMELLO REFORZADO ENFOSCADA Y PINTADA CON PINTURA ACRILICA IMPERMEABLE

- 3 BARRO DE ZINC
- 4 CORONA DE TEJA CERAMICA
- 5 TEJA CERAMICA PLANA
- 6 PLACA "STAIRSTEP" BAJO TEJA
- 7 CORONA DE MADERA DE PINO TRATADA, 20x8, ATORNILLADA A PERFIL L 100,10

- 8 PERFIL L 100,10 ANCLADO A CIGOS DE HORMIGON MEDIANTE TACOS EXPANSIVOS DE ACERO Y PINTADO CON
PINTURA AUTOPROTECTIVA
- 9 TABLERO ALUMINADO DE 19 MM, SUIJTO A CORREAS MEDIANTE TORNILLOS VISTOS, UNIONES TRANSVERSALES
ENLACEADIDAS, CHAPADO CON LAMINA DE MADERA DE MISA Y BARNIZADO

- 10 CARPINTERIA DE ALUMINIO LACADO
- 11 SOLERA DE TABLERO D.M. DE 22 MM, LACADO
- 12 PROPILE DE TABLERO D.M. DE 10 MM, 6 CM DE ALTURA, LACADO
- 13 PANEL SANDWICH FORMADO POR DOS TABLEROS MULTICAPAS DE 10 MM UNIDOS POR BASTIDORES DE MADERA DE
PINO DE 14x CM CADA 40 CM, PANEL INTERIOR BARNIZADO DE LAM. DE BCCA DE 40 MM Y LAMINA ANTI-
IMPACTO DE POLIURETANO EXPANDIDO, ACABADO SUPERIOR DE LINOLITUM DE 2,5 MM E INFERIOR DE CHAPADO
DE MADERA DE MISA DE PUNTERA BARNIZADA

- 14 PONTONES DE MADERA DE PINO TRATADA, 15x48 (PLANTA SEGUNDA), 20x8 (PLANTA PRIMERA), ATORNILLADOS
A PERFILES L 100,10 Y BARNIZADOS CON BARNIZ AUTOPROTECTIVO

- 15 TABLON DE MADERA DE PINO TRATADA, 15x48 (PLANTA SEGUNDA), 20x8 (PLANTA PRIMERA), BARNIZADO CON
BARNIZ AUTOPROTECTIVO
- 16 PAVIMENTO INDUSTRIAL DE HORMIGON H-150 DE 10 CM, MALLADO 9 0 0/20 CM Y TRATAMIENTO SUPERFICIAL

- 17 BONDILLAS CERAMICAS DE 12 CM
- 18 SUBRAPE DE ESCOPIA DE 10 CM
