**PROYECTO BASICO Y DE EJECUCION  
REHABILITACION DE LA ANTIGUA FABRICA DE CURTIDOS  
MARIBONA EN AVILES PARA CENTRO DE EMPRESAS  
AYUNTAMIENTO DE AVILES**

SECCION Y DETALLES E:1/25 y 1/10

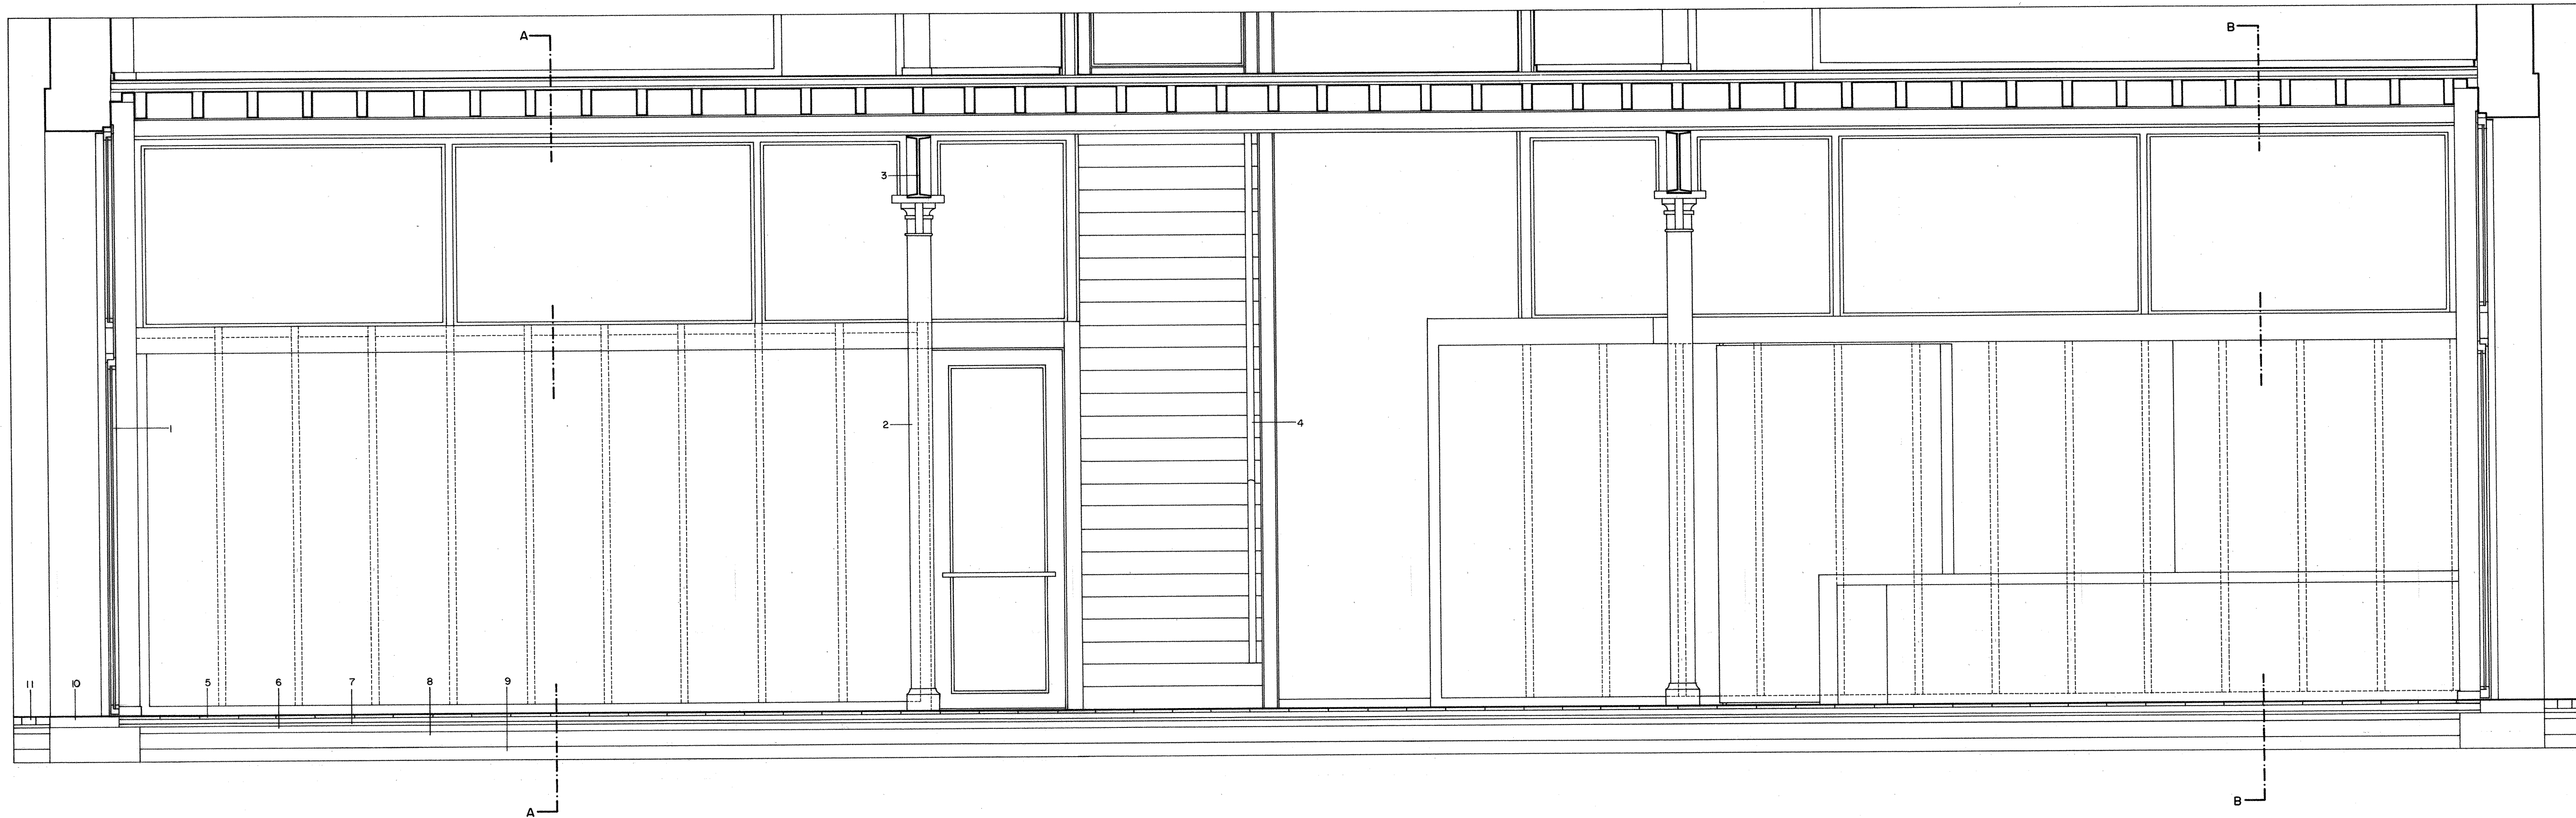
**SECCION**

- 1 CARPINTERIA DE ALUMINIO LACADO
- 2 PILAR DE FUNDICION EXISTENTE, RESTAURADO Y PINTADO CON PINTURA INTUMESCENTE
- 3 PERFIL IPN 400 EXISTENTE, RESTAURADO Y PINTADO CON PINTURA INTUMESCENTE
- 4 PASAMANOS DE TUBO DE ACERO INOXIDABLE Ø 50
- 5 SOLADO DE BALDOSAS DE GRES PORCELANICO 34x34 CM
- 6 CAPA DE COMPRESION DE HORMIGON H-150 DE 5 CM MALLAZO Ø6 C/30
- 7 PANEL DE POLIESTIRENO EXTRUIDO DE 20 MM
- 8 BOVEDILLAS CERAMICAS DE 12 CM
- 9 SUBBASE DE ESCORIA DE 15 CM
- 10 UMBRAL DE HORMIGON PULIDO
- 11 SOLADO DE ADOQUINES DE HORMIGON

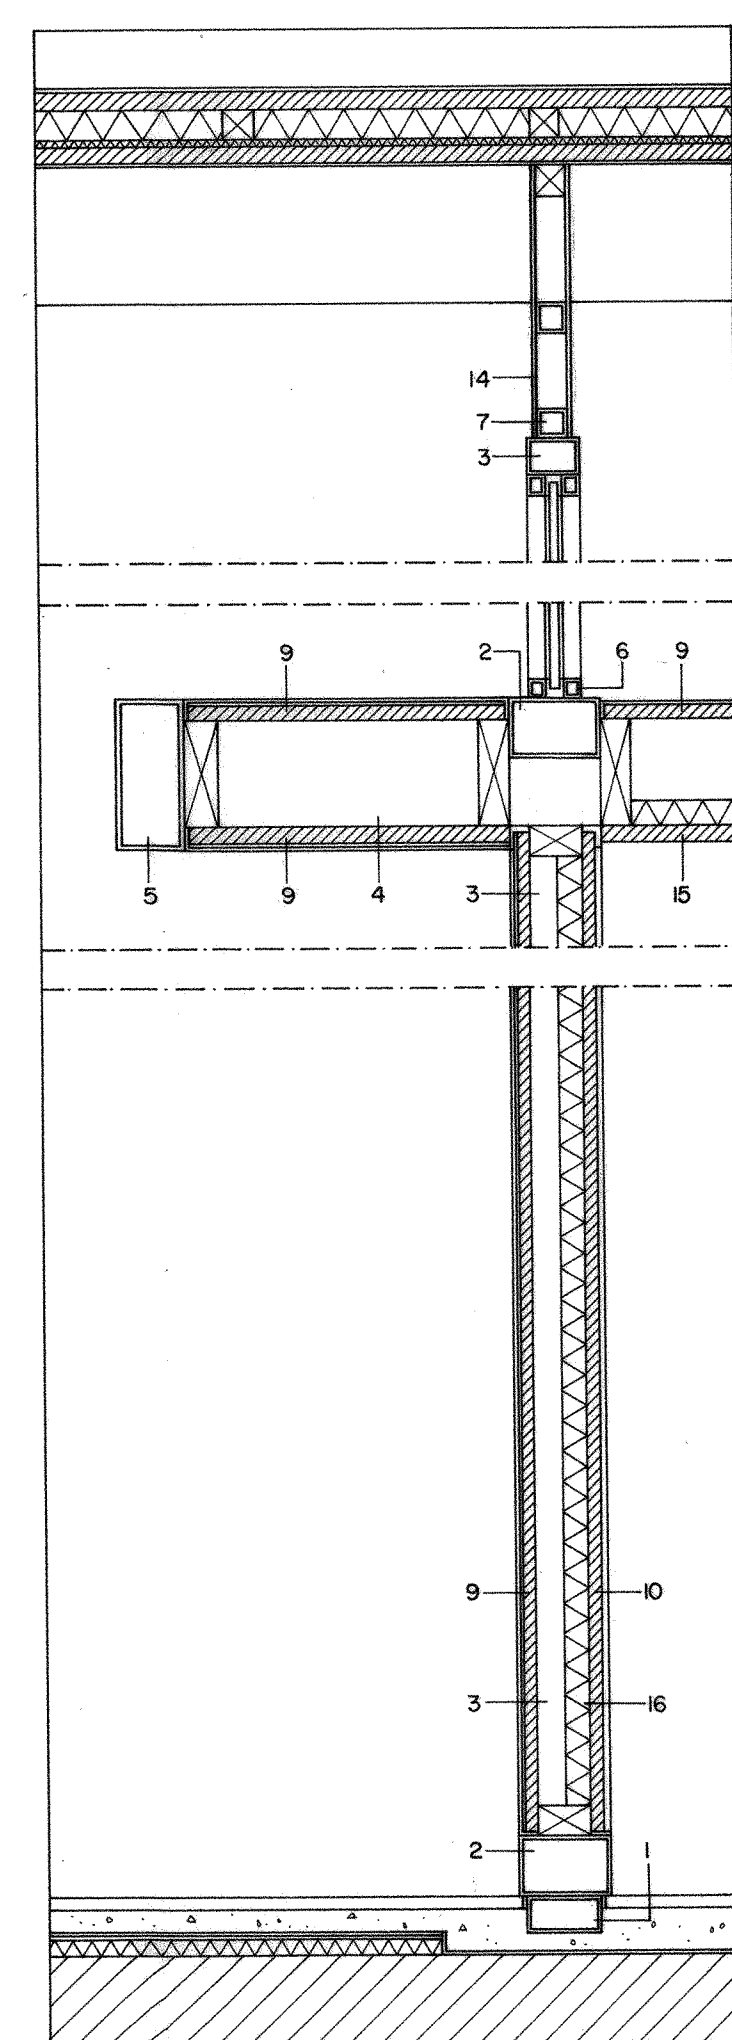
SECCION A. E:1/10

- 1 TUBO DE ACERO 100,50,6
- 2 TUBO DE ACERO 120,80,6, PINTADO AL ESMALTE
- 3 TUBO DE ACERO 70,50,4, PINTADO AL ESMALTE
- 4 TUBO DE ACERO 140,60,4
- 5 TUBO DE ACERO 200,80,5, PINTADO AL ESMALTE
- 6 TUBO DE ACERO 25,25, PINTADO AL ESMALTE
- 7 TUBO DE ACERO 40,5
- 8 TUBO DE ACERO 200,120,6, PINTADO AL ESMALTE
- 9 TABLERO D.M. 19 MM REVESTIDO CON LINOLEUM 2 MM
- 10 TABLERO D.M. 19 MM REVESTIDO CON BALDOSAS DE GRES 20x20 CM
- 11 TABLERO D.M. 19 MM REVESTIDO CON LAMINADO PLASTICO
- 12 TABLERO D.M. 35 MM REVESTIDO CON LAMINADO PLASTICO
- 13 TABLERO D.M. 35 MM REVESTIDO CON LAMINADO PLASTICO POSTFORMADO
- 14 TABLERO D.M. 10 MM LACADO
- 15 TABLERO D.M. 19 MM LACADO
- 16 PANEL SEMIRRIGIDO DE LANA DE ROCA DE 40 MM
